القاهرة التاريخية
HISTORIC CAIRO

قصير الأمازيغيات

والمنطقة المحيطة زاوية وخانقاه ايدكين البندقداري
سبيل وكتاب علي اغا دار السعادة

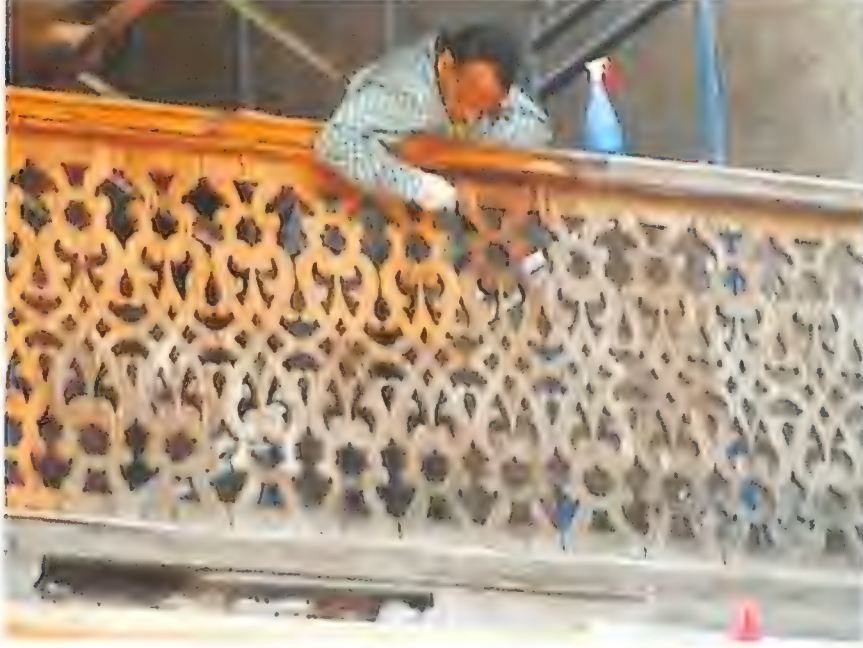
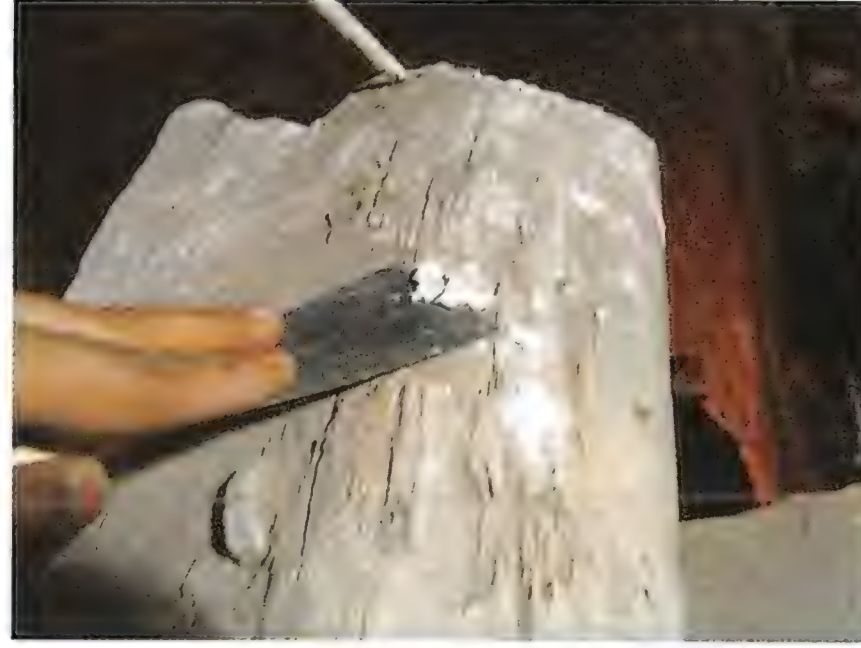
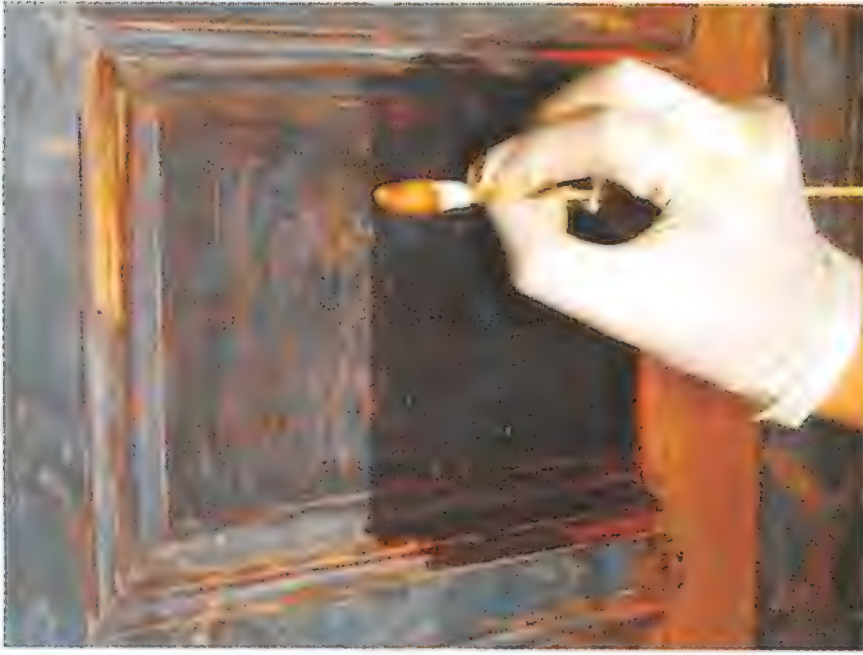
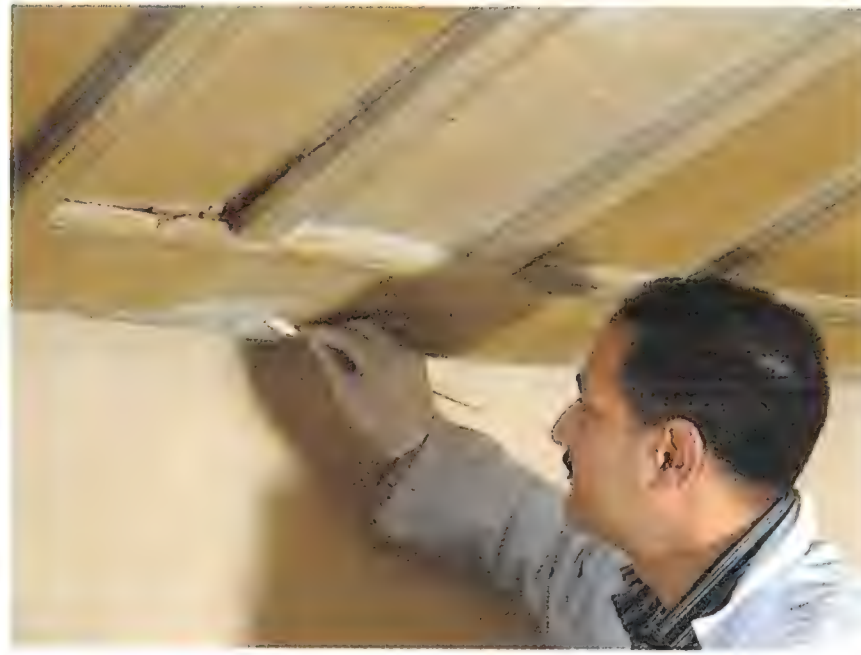
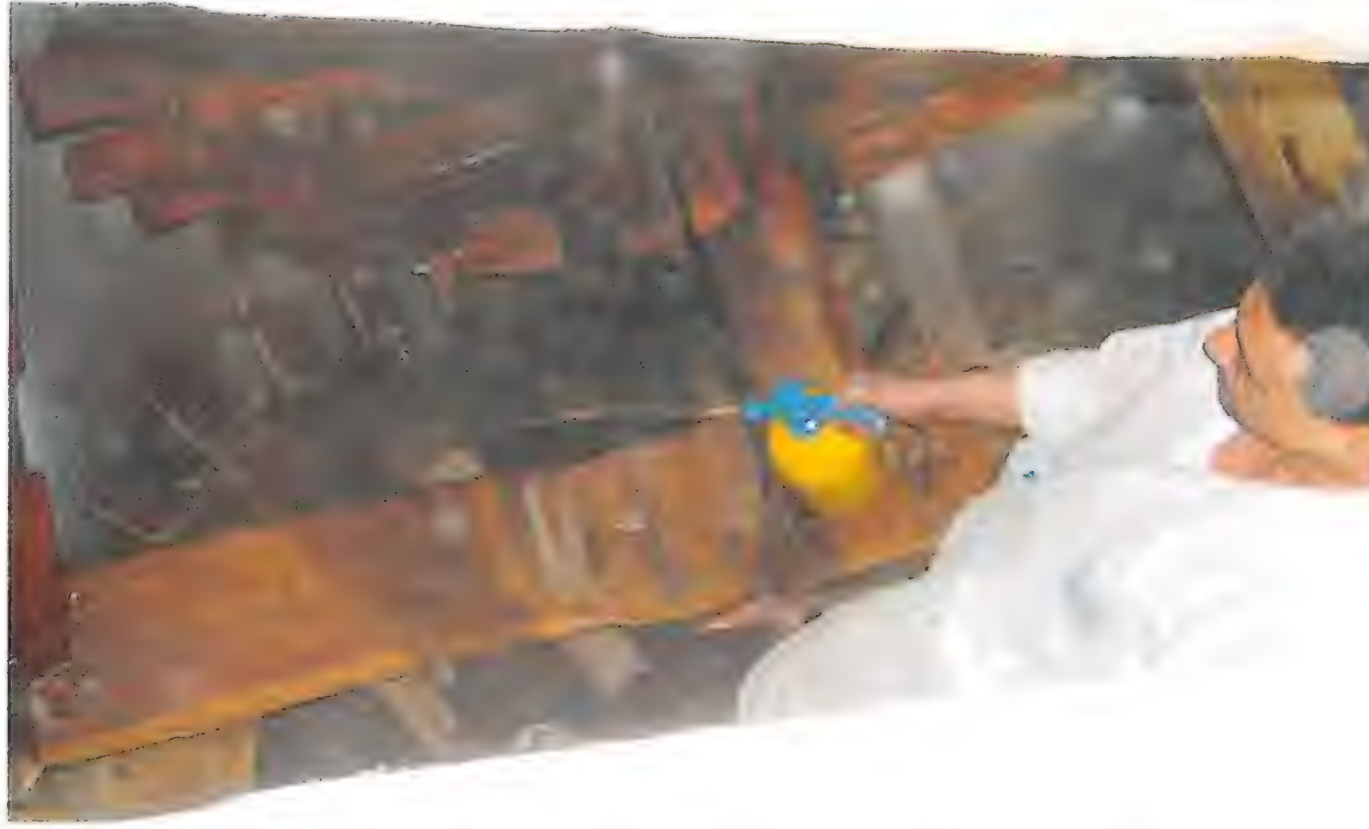
مراحل الترميم والمعالجة للأخشاب غير المزخرفة

- إزالة الدهانات المستحدثة وكشف سطح الخشب من خلال استخدام المذيبات العضوية وعمل اختبارات لاختيار المذيب المناسب لنوع الدهان، واتمام عملية الإزالة ميكانيكياً من خلال استخدام المكاشط.

- التنظيف الكيميائي للأسقف الخشبية الملونة السادة كما بسقف المسبح حيث تمت إزالة طبقات الورنيش المتدهورة مع المحافظة على اللون الأصلي وتثبيت القشور اللونية والعزل النهائي

- استكمال الأجزاء المفقودة واستبدال المتدهورة منها بنفس نوعية الأخشاب الأثرية.

- ملء الشروخ والانفصالات باستخدام معجون من نشارة الخشب وغراء حيواني أو P.V.A مع قلفونية وإضافة مبيد حشري.

- التعقيم ضد الإصابات الحشرية والفطرية باستخدام مادة البريفيكور Preficure المضاف إليه السديال والأسيتون.

- إعادة الدهان باستخدام الجملكا الشفافة لإبراز المظهر الأثري لسطح الأخشاب.

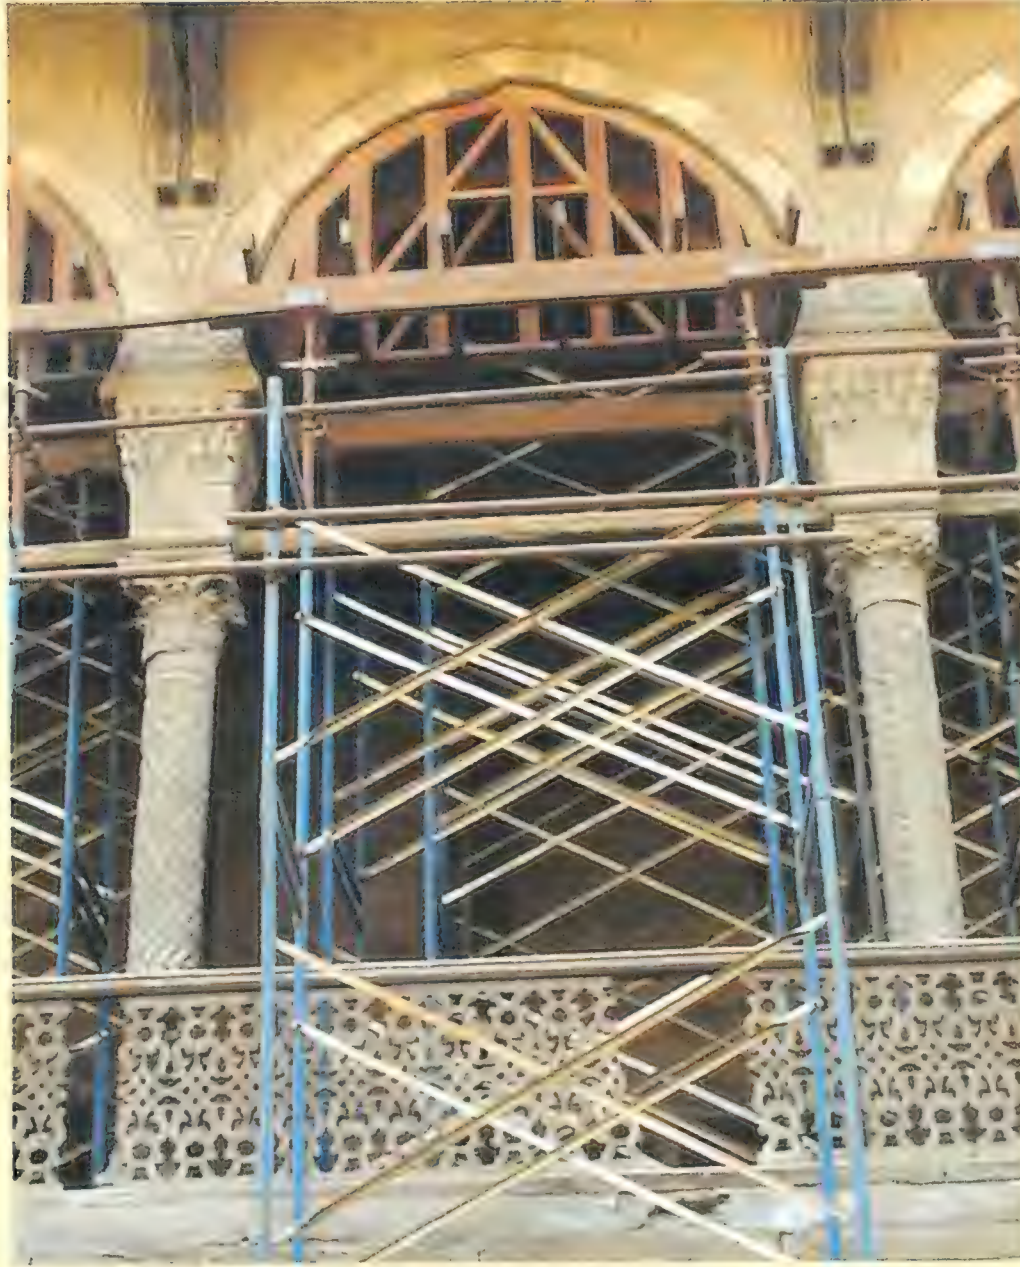
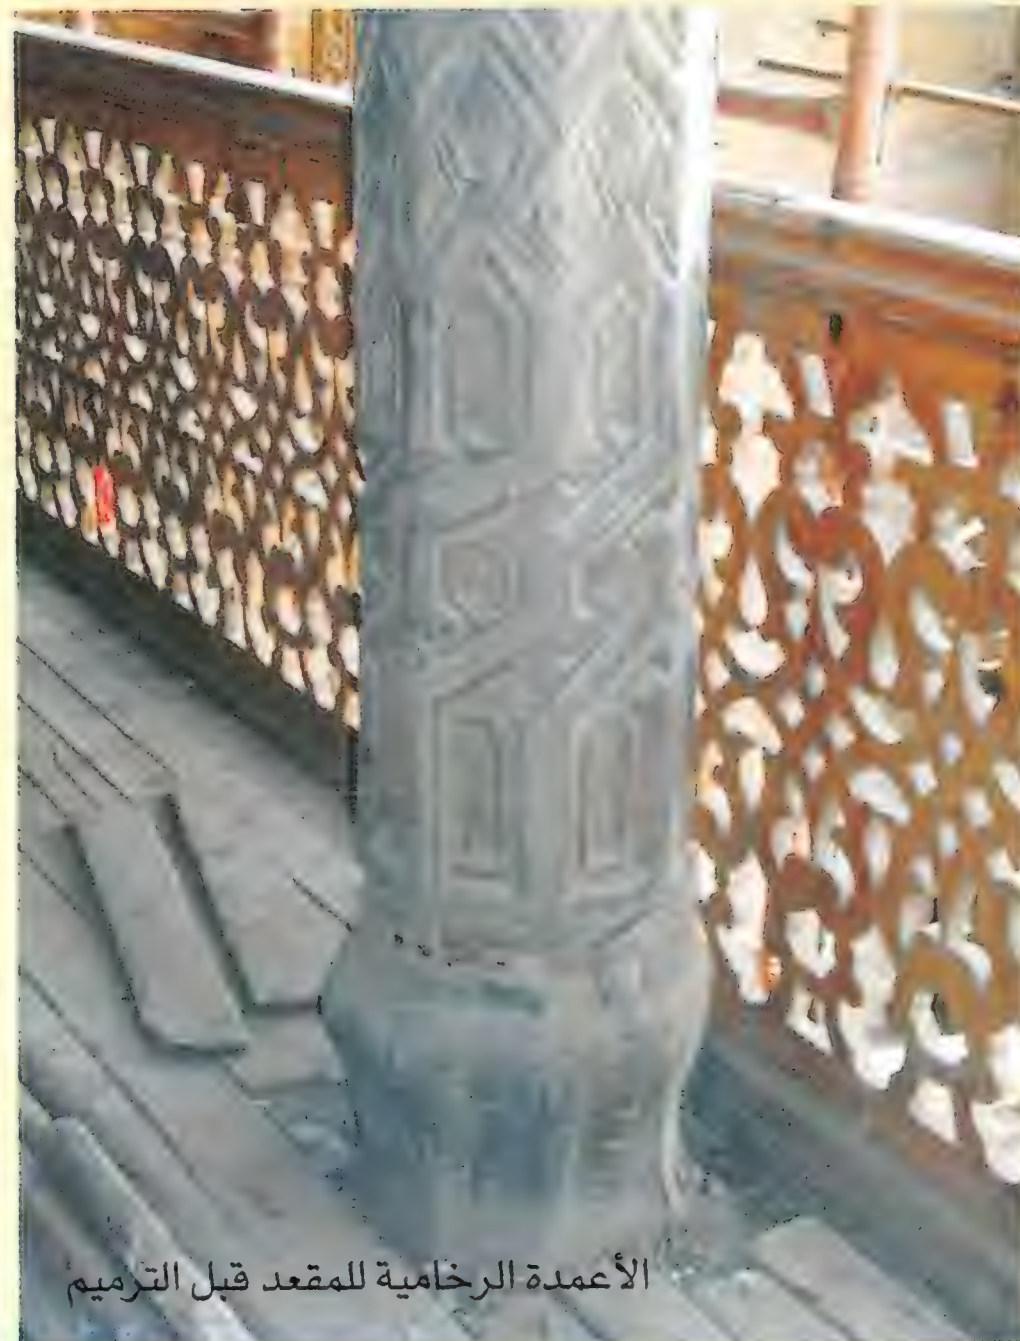
الأعمدة الرخامية للمقعد قبل الترميم

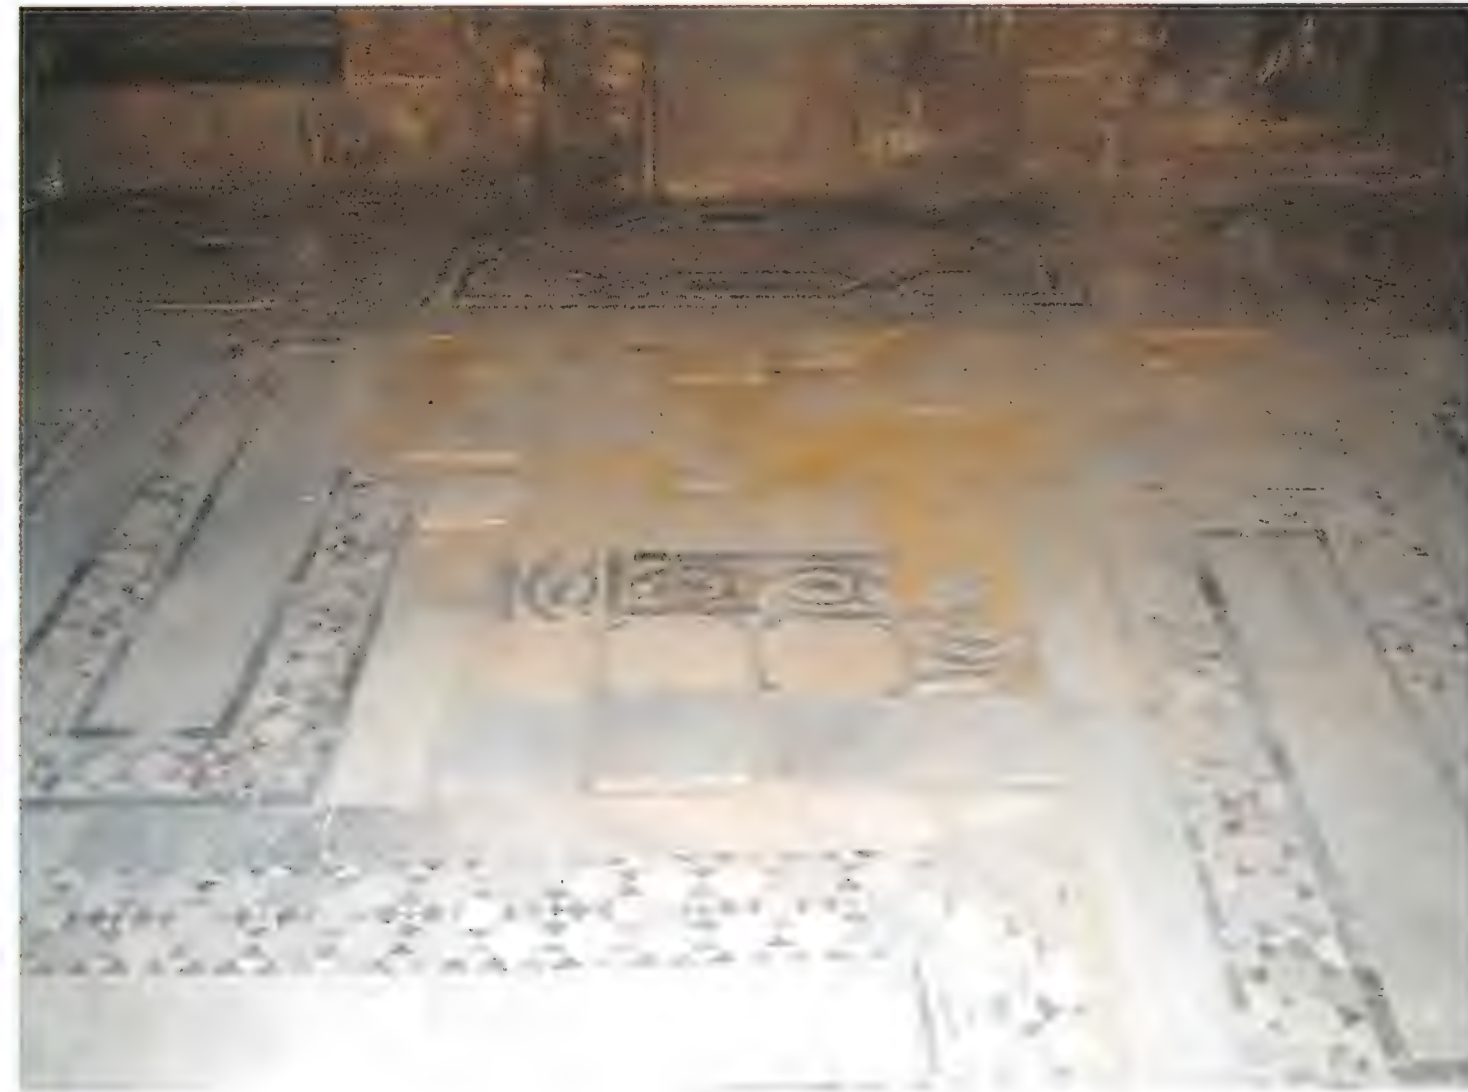
- وجود استكمالات خاطئة بالأجزاء الملونة بالأرضية بمون أسمنتية.
- فقدان قطع كثيرة من الرخام الملون والبلاطات السادة.
- وجود شروخ في بعض البلاطات السادة البيضاء.
- تراكم الأتربة والاتساخات بالأرضية والأعمدة وأسطح المزمرات.

الأرضية الرخامية بالسبيل قبل الترميم

- التنظيف الميكانيكي باستخدام الفرش الناعمة والفاكيوم Cleaner Vacuum وذلك لإزالة الأتربة والاتساخات التي كانت تغطي الأرضية والأعمدة والمزمررات للتعرف على التشكيلات الهندسية للأرضية، وإمكانية التعرف على ألوان الرخام الخردة المكون للأرضية وبالتالي إمكانية استكمال الأجزاء المفقود بنفس اللون ونفس الشكل.

- إزالة الاستكمالات الخاطئة من المون الأسمنتية التي استخدمت قديماً.

اقتصرت عمليات الاستكمال على الأرضية الرخامية بالسبيل حيث تم استكمال الأجزاء المفقودة من البلاطات الرخامية السادة بقطع من الرخام الكرامة الأبيض بنفس شكل ومقاسات القطع القديمة كما استكملت الأجزاء الملونة بنفس نوعية الرخام القديم وبنفس التشكيلات مع مراعاة ضبط مناسيب الأرضية.

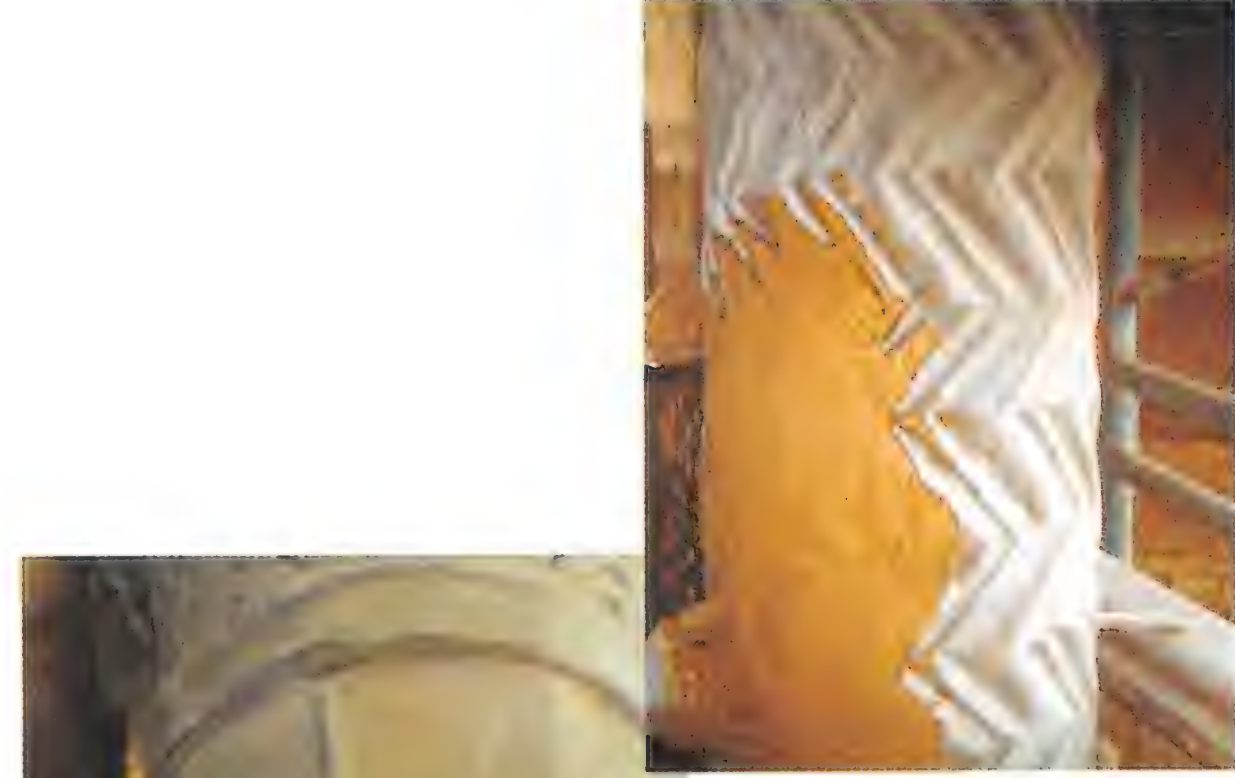
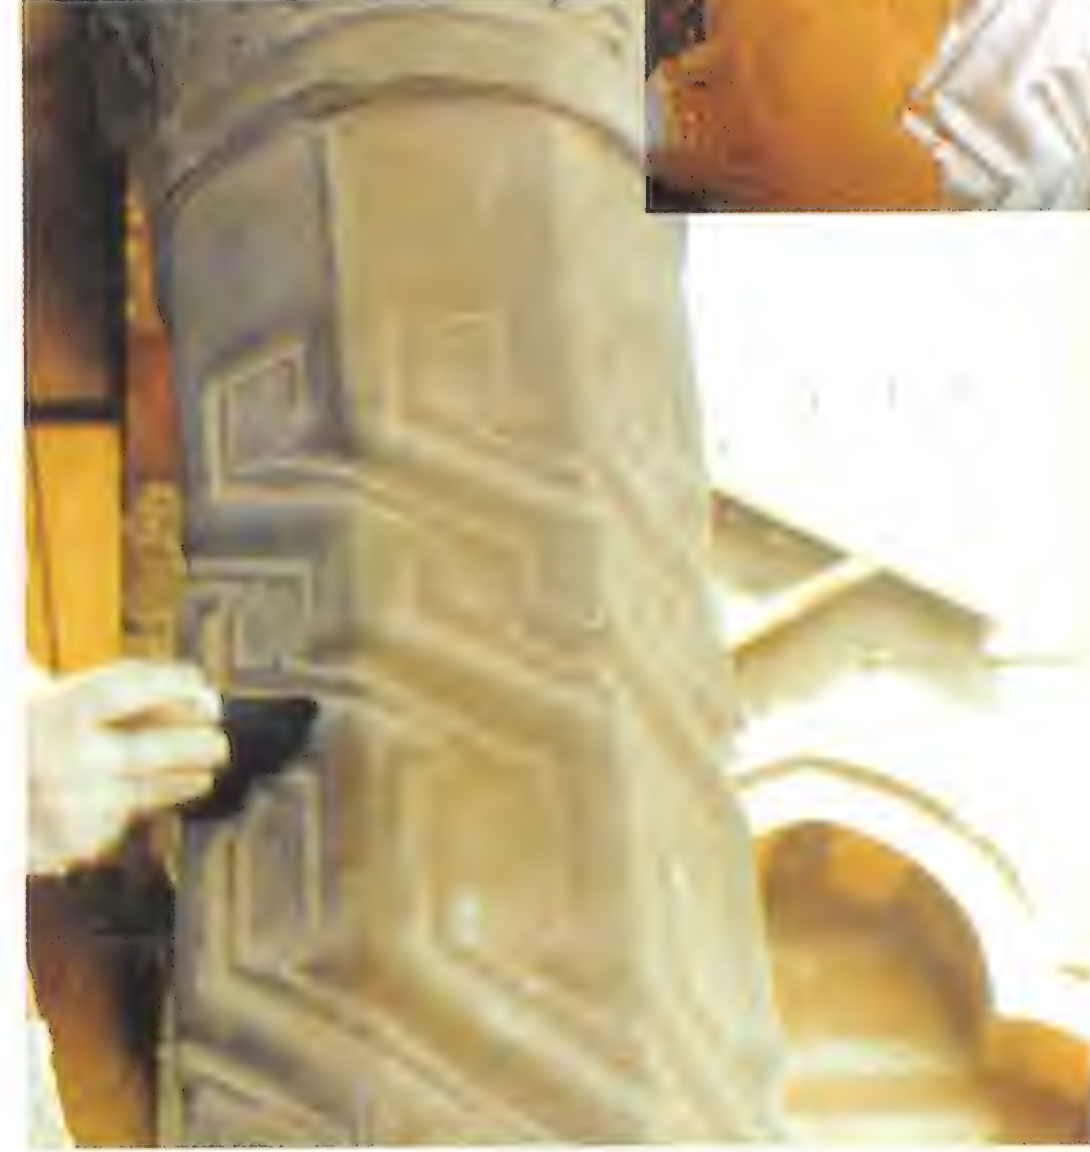
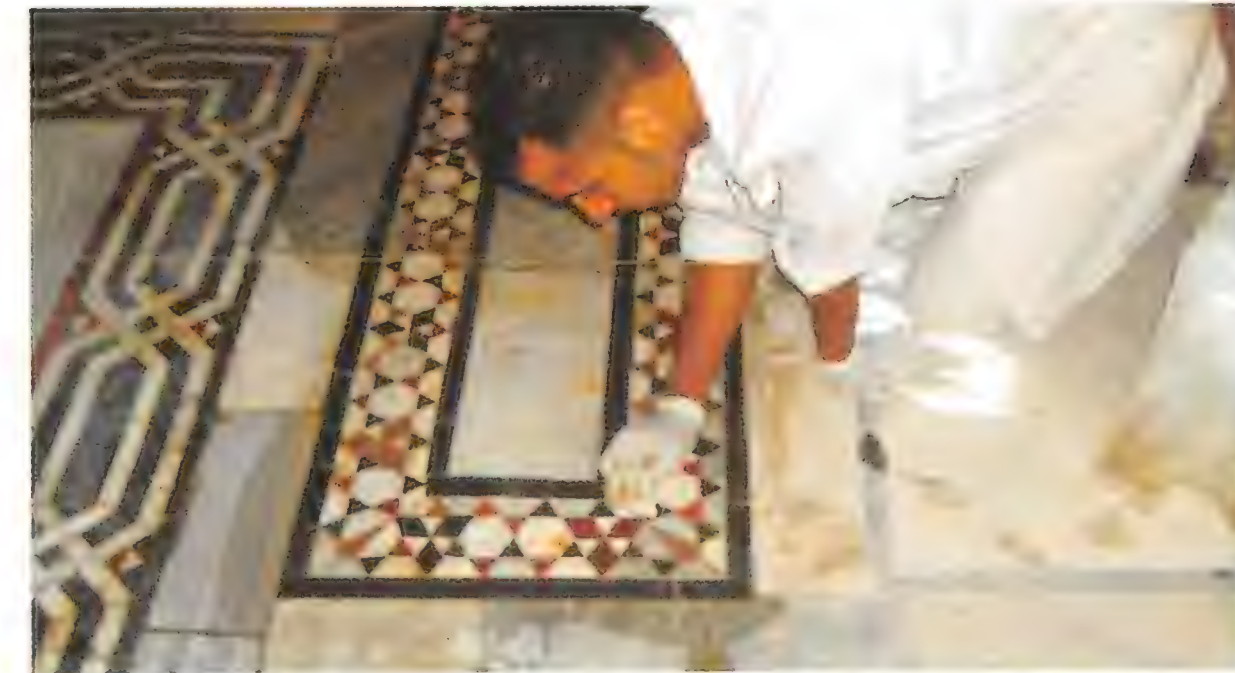
مراحل الترميم والمعالجة للعناصر الرخامية

مع ترك الكمادة حتى تجف وبعد إزالتها كان يتم تنظيف وغسل الأرضية بالماء جيداً لإزالة أية آثار أو بقايا للكمادة.

تم العزل بعد الانتهاء من التنظيف باستخدام محلول البارالويد الذائب في الأسيتون.

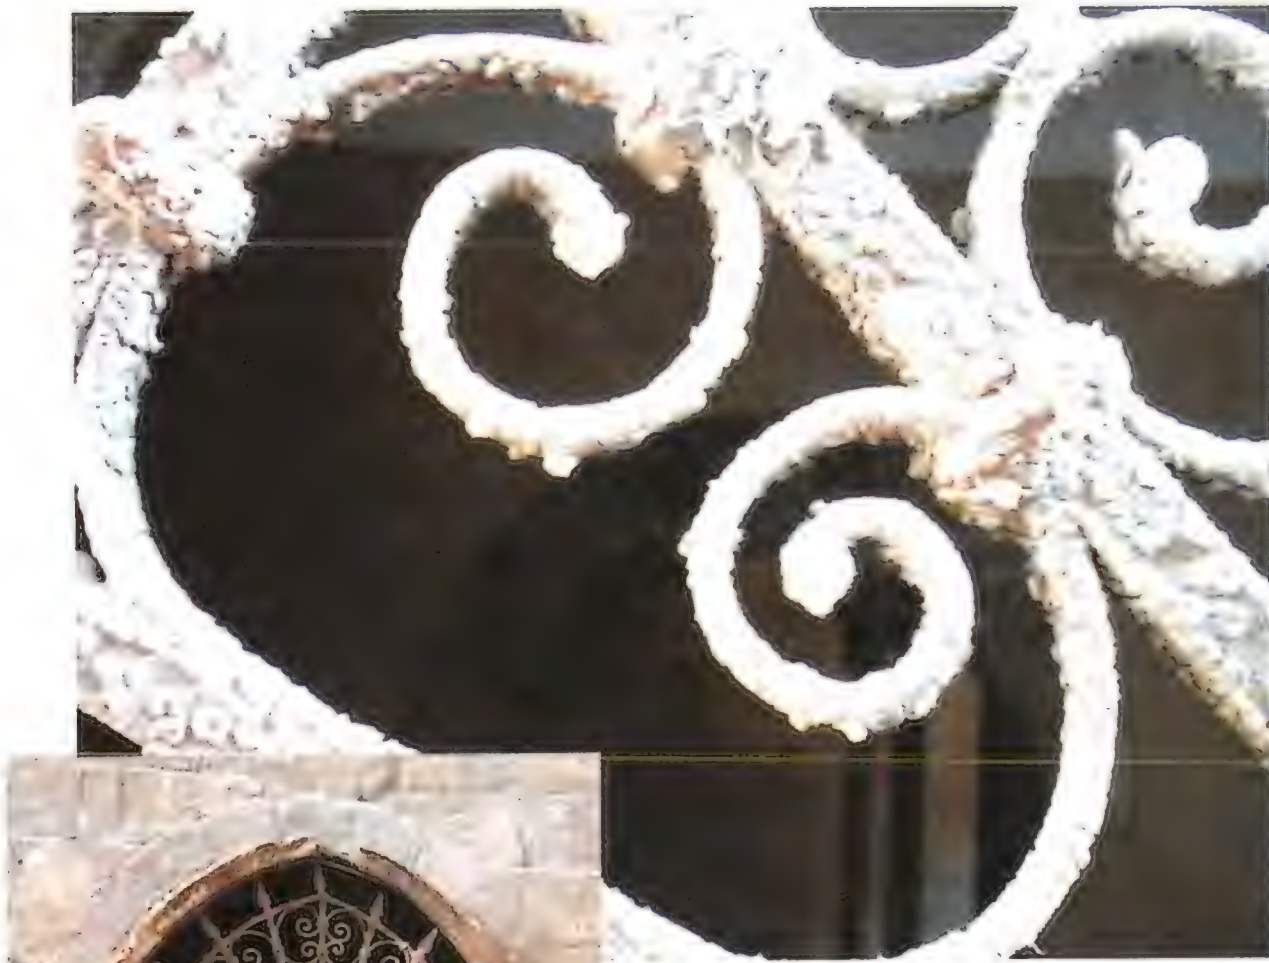
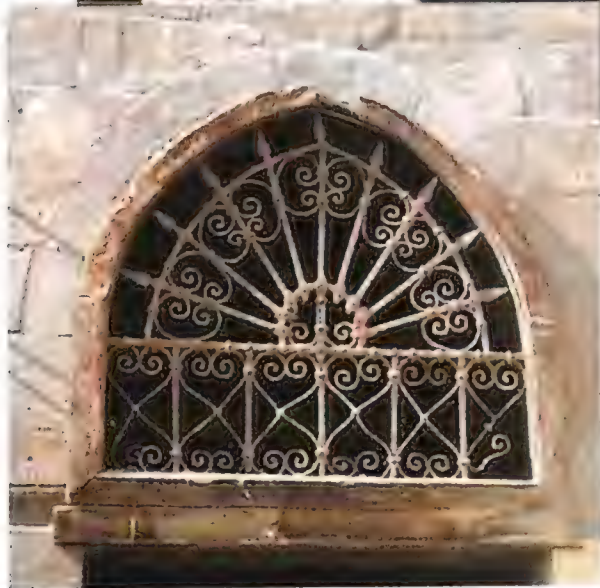
- وجودة أتربة واتساخات كثيفة شديدة الالتصاق بسطح المصبغات.
- طبقة متآكلة من الدهان الحديث تغطي طبقة الصدأ على بعض المصبغات الحديدية والإطارات الخشبية في بعض الشبائيك مع تآكل وتدهور بأخشاب الإطارات.
- وجود طبقات من مركبات نواتج صدأ الحديد بالمصبغات الحديدية ونواتج صدأ النحاس بالمصبغات النحاسية.

نماذج من العناصر المعدنية قبل الترميم

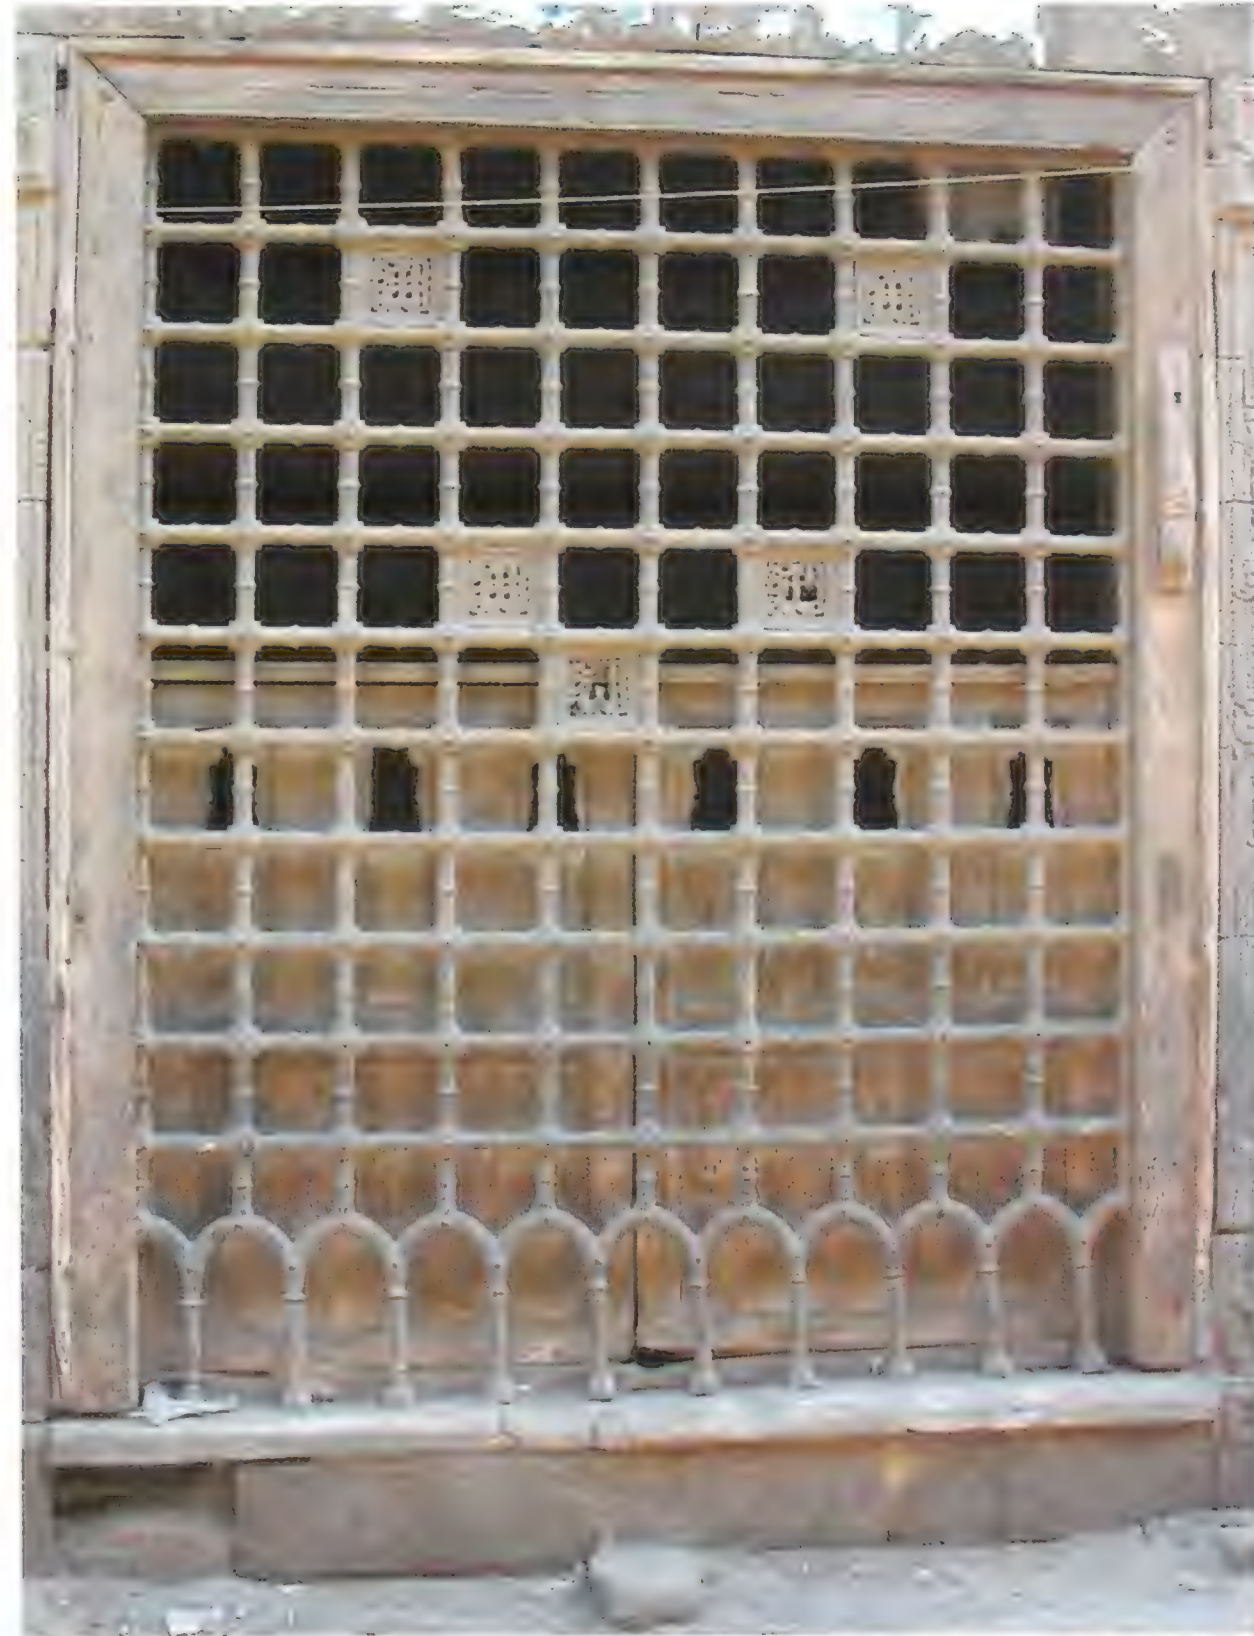
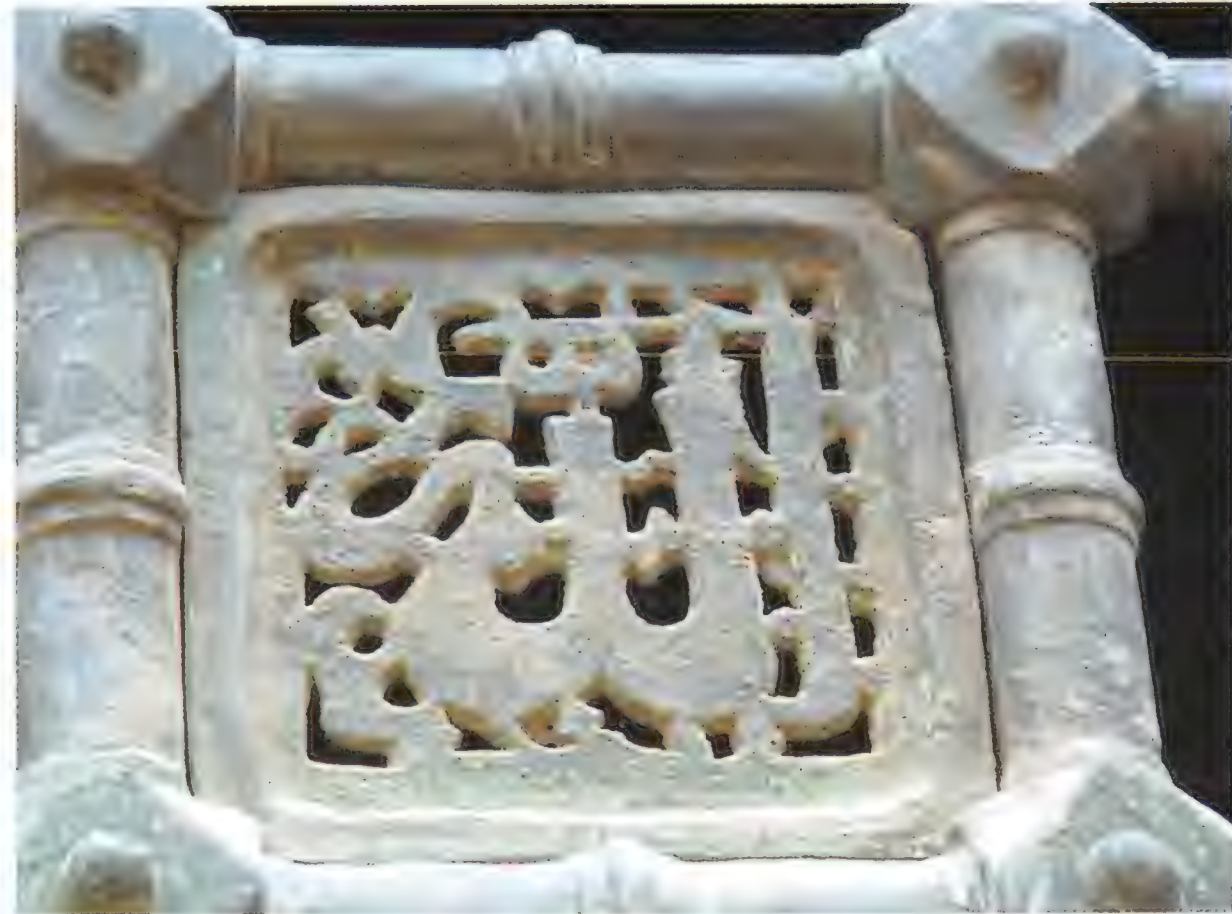
التوثيق المعماري
لأحد العناصر الحديدية
وشباك السبيل النحاسي
موضح عليه مظاهر التلف

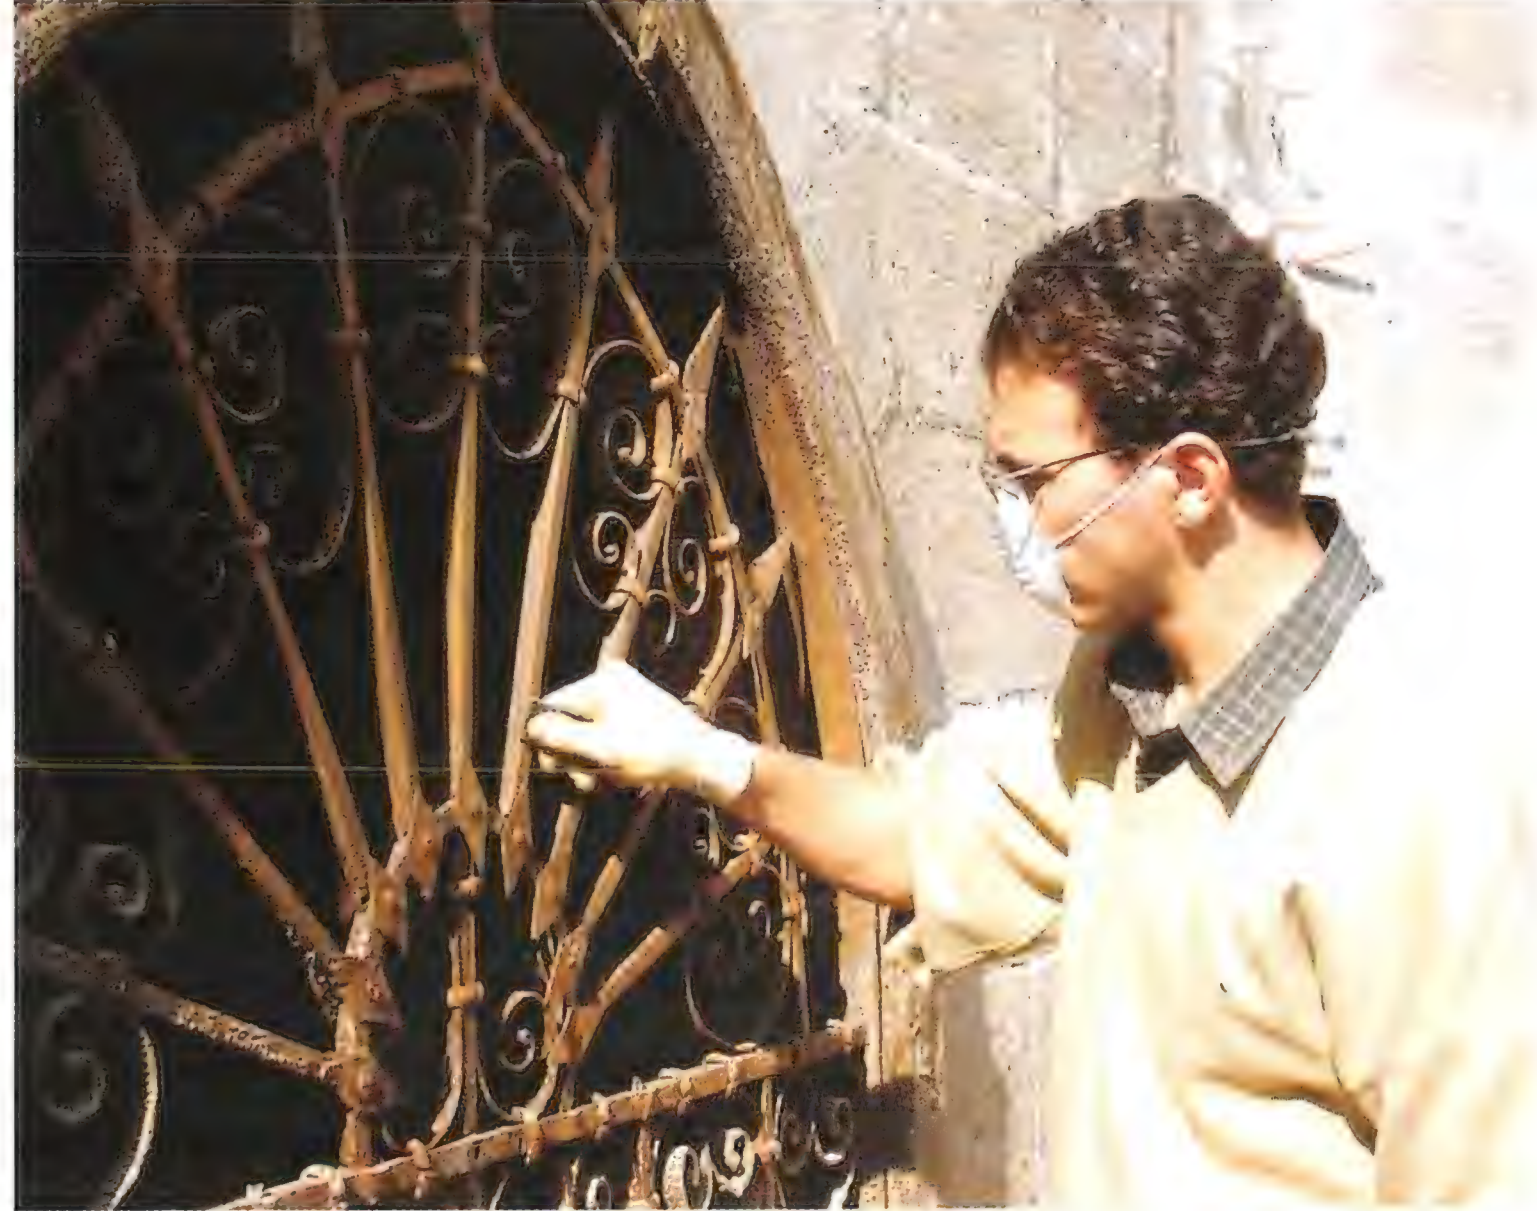
تنظيف وإزالة طبقات الصدأ بالعناصر المعدنية

- تم تنظيف الشبائيك من الأتربة والاتساخات أولاً باستخدام الفرش الناعمة والبلاور.

- في حالة وجود طبقة من الدهان الحديث فإنه كان يتم تليين هذه الطبقة باستخدام مذيب عضوي موضعياً ثم تزال باستخدام الفرر والمشارط بحذر شديد دون إحداث أية خدوش للسطح أسفلها.

- في حالة وجود مركبات الصدأ ضعيفة الارتباط بالسطح كان يجري تنظيفها باستخدام الفرش البلاستيكية مختلفة المقاسات.

- تم إزالة بقايا مركبات الصدأ باستخدام رقائق اللباد وتستخدم يدوياً.

- في حالة الأماكن التي لم تفلح الطرق اليدوية في إزالة مركبات الصدأ منها فإنه تم استخدام الفريزه ذات الرؤوس المختلفة (رؤوس اللباد والقطن والصوف) في تنظيفها وقد تم ذلك بحرص شديد دون الاحتكاك أو خدش المعدن.

وأخيراً تم عزل المصبغات الحديدية بالتانينا المذابة في الكحول مع تطبيق العزل النهائي بالبارالويد، أما المصبغات النحاسية كان يتم عزلها بالبارالويد مباشرة.

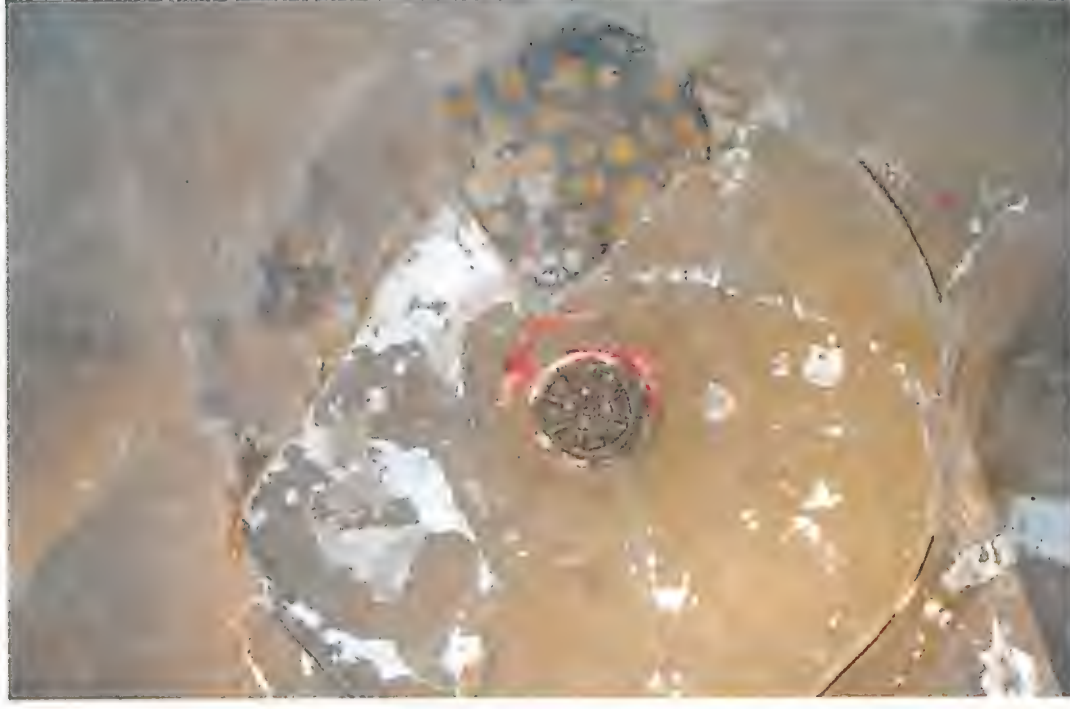
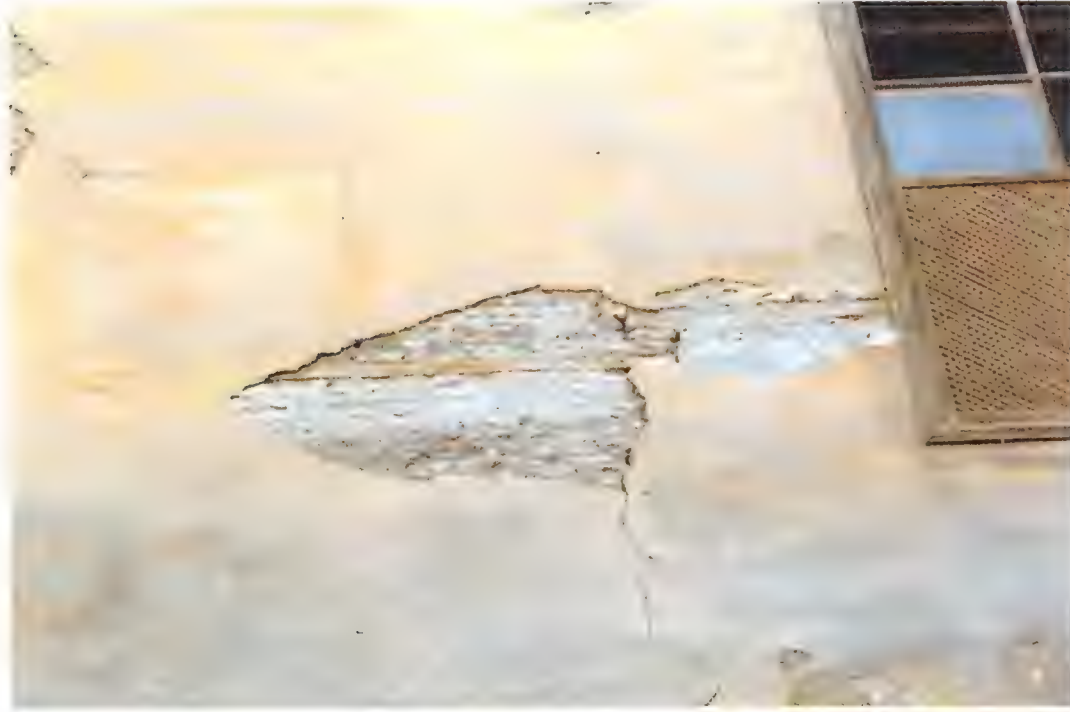
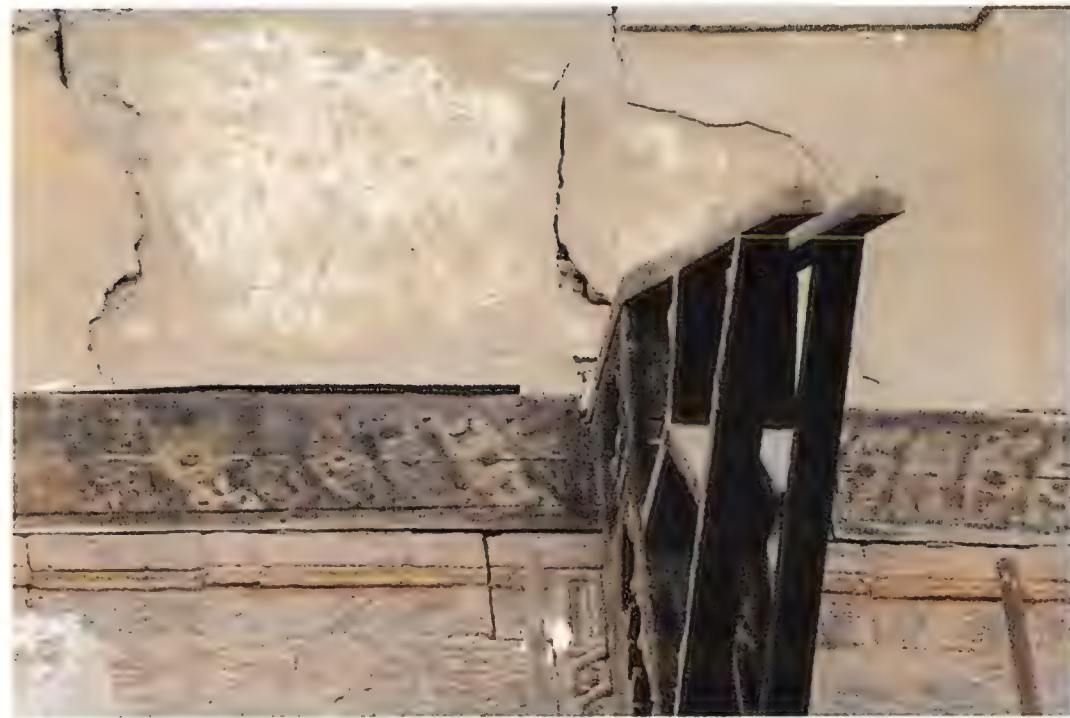
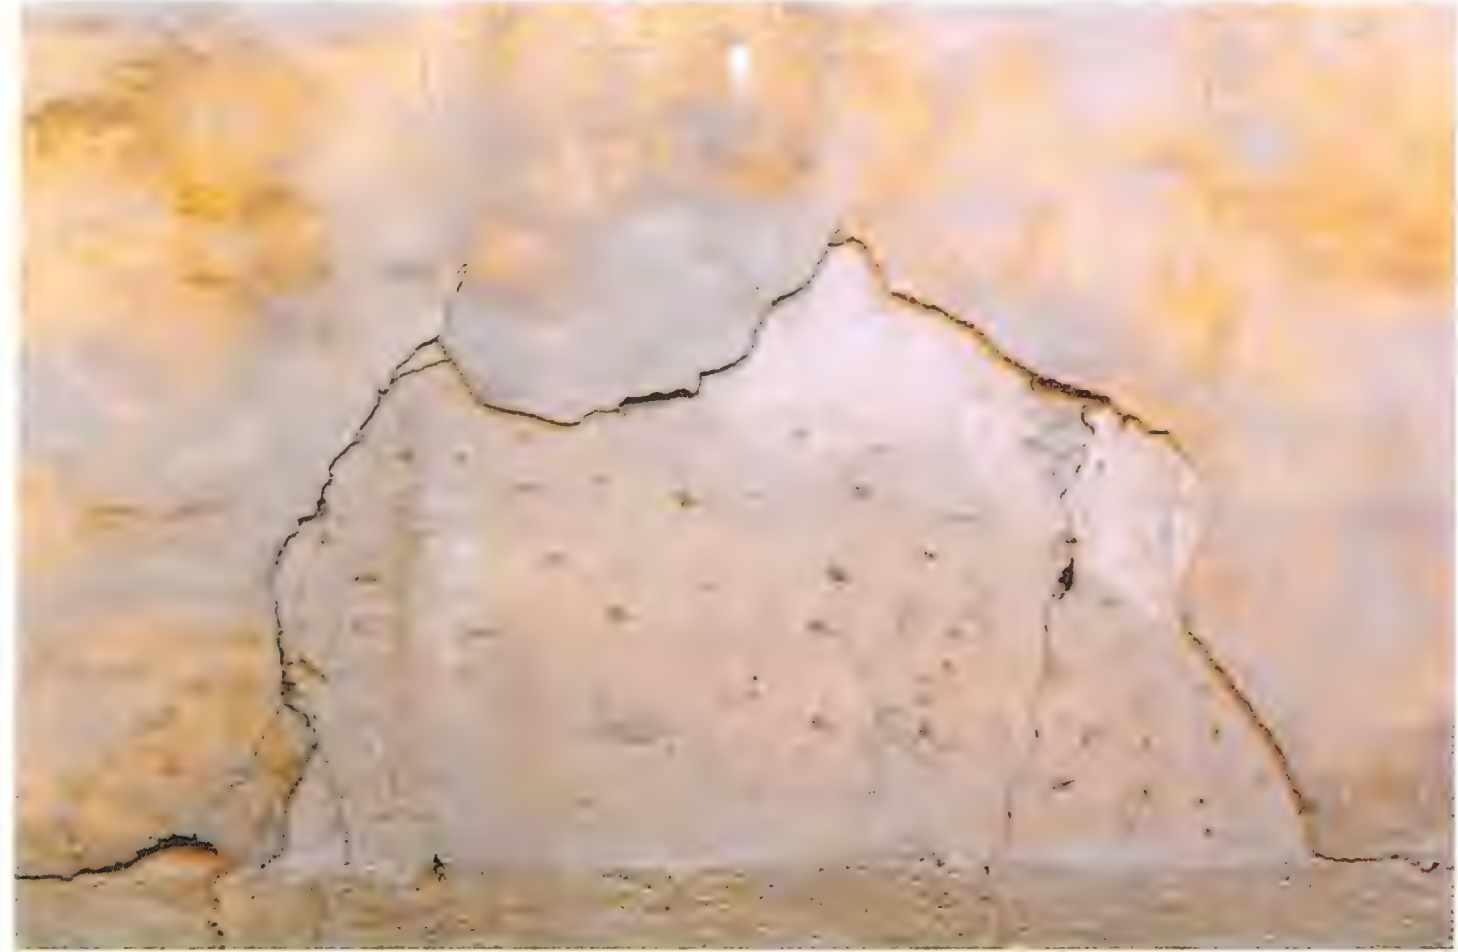
- انفصال طبقات الملاط كلية عن الحائط المنفذة عليه.
- وجود الملاط الأثري في صورة طبقات فوق بعضها أو في صورة طبقتين بحيث توجد طبقة ملاط قديمة بها تهشم أسفل طبقة ملاط أحدث والأخيرة مغطاه بدهان جيري حديث.
- وجود انفصال (تطليل) بين طبقة الملاط الأخيرة وما تحتها من طبقات.
- وجود كثير من الشروخ الدقيقة والواسعة في معظم طبقات الملاط.
- فقدان لأجزاء كثيرة "بمساحات مختلفة" في طبقات الملاط.
- تدهور وتآكل الطبقة السطحية لطبقات الملاط الأثري بفعل عوامل التلف المختلفة وتسرب ماء المطر.
- بعض الأجزاء تبدو آيلة للسقوط.
- وجود طبقة كثيفة من الأتربة والاتساخات والسنج.
- تقشر طبقات الألوان في أجزاء الملاط الملون والصرر الملونة بالقبوات أسفل الحرم لك والشريط المزخرف بقاعة الحرم لك كما سيأتي ذكره تفصيلاً.

نماذج من طبقات الملاط الأثري قبل الترميم
